INFORME N°3:

“LEVANTAMIENTO LINEA BASE SOBRE EL ESTADO DE CONSERVACION
DE LOS BIENES COMUNES EN CONDOMINIOS DE VIVIENDAS SOCIALES
DE LAS REGIONES METROPOLITANA, DE VALPARAÍSO Y DEL BIO BÍO”

Pontificia Universidad Católica de Chile
Facultad de Arquitectura, Diseño y Estudios Urbanos
Febrero 2018

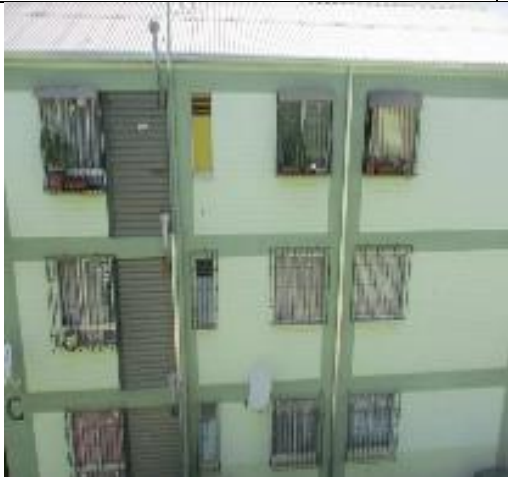
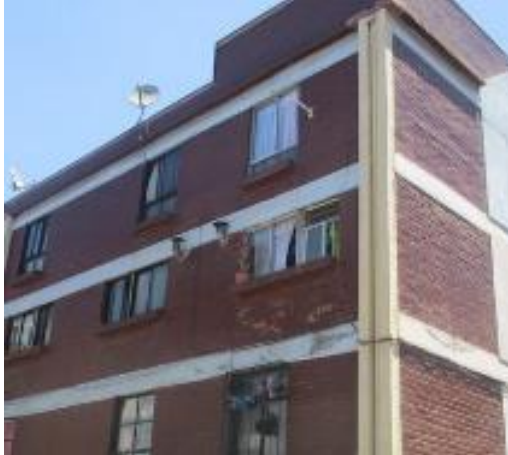
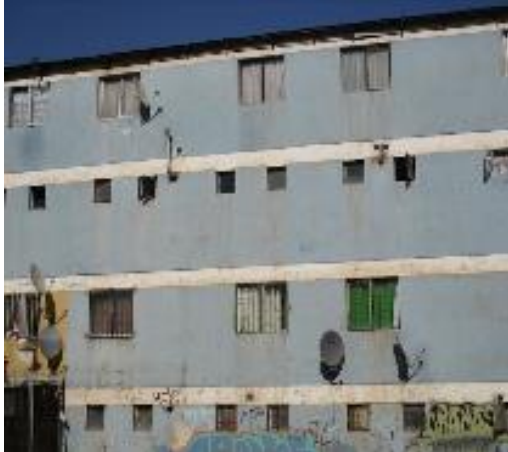
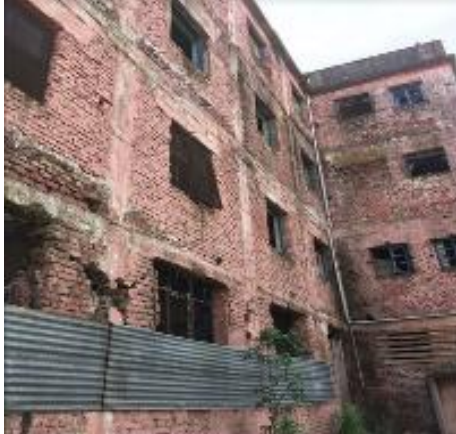
Deterioro en fachadas

1: Nivel de deterioro, levemente desgastado

2: Nivel de deterioro, notablemente desgastado

- 3: Nivel de deterioro, daño severo
- 4: Nivel de deterioro, alteraciones graves en el funcionamiento
- 5: Obsolescencia funcional.
- 6: Déficit o inexistencia del elemento.

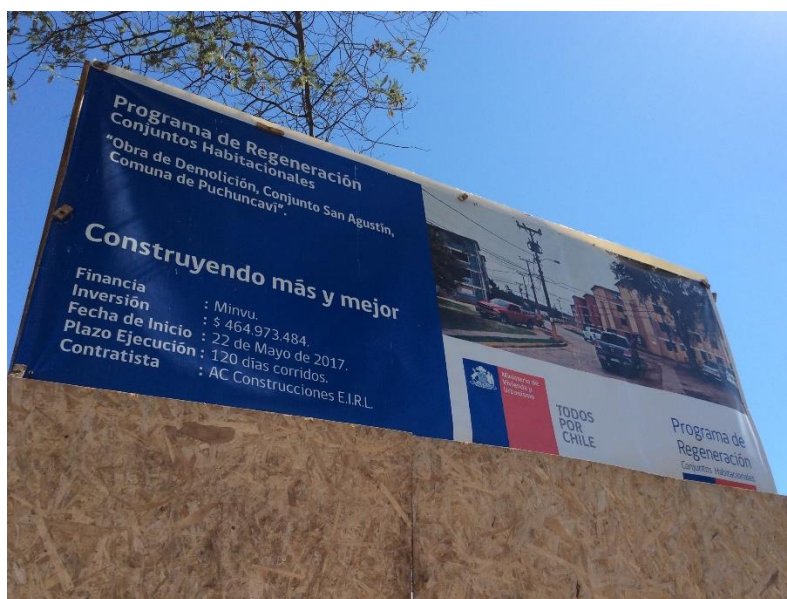
Figura 5 Conjunto San Agustín, comuna de Puchuncaví.

Figura 5). Este no pudo ser sustituido, ya que al momento de aplicar el método de reemplazo se identificó que este condominio era el único presente en la comuna, por lo tanto, Puchuncaví queda excluida de la muestra. Tampoco se incorpora otro conjunto de la región ya que se aleja del método de selección considerando que todas las comunas de la región de Valparaíso ya eran parte de la muestra.

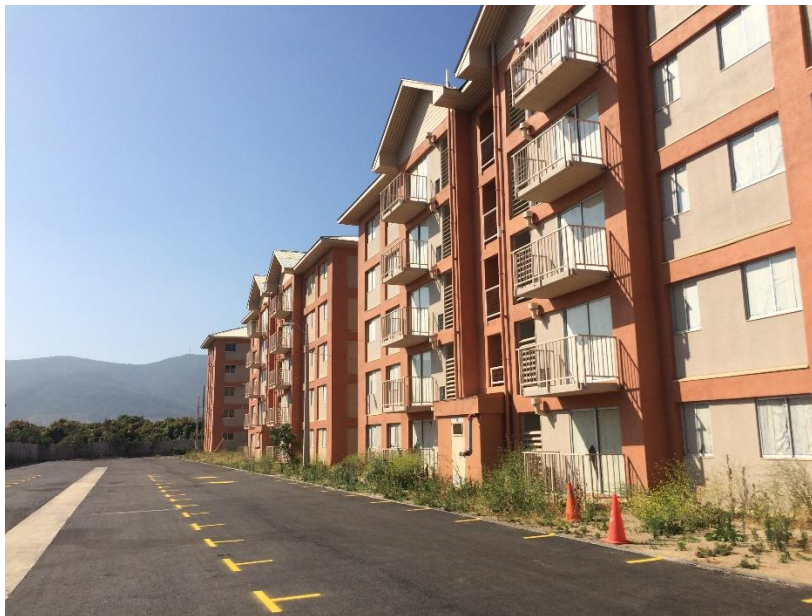
Figura 6 Conjunto sin residentes comuna de La Calera, región de Valparaíso.

El equipo interno de catastro en el levantamiento de la comuna de La Calera, encontró con un condominio (código 05502CCSS-005) que aún no había sido habitado, se desconoce la fecha de término de las obras como también la fecha de entrega. Visualmente la evaluación de todo su equipamiento e infraestructura es positiva, se observa sin uso, el jardín se ve descuidado lo que se asume es consecuencia de que no existen residentes en el conjunto, se agrega nota de observación en la ficha indicando que aún no ha sido habitado.

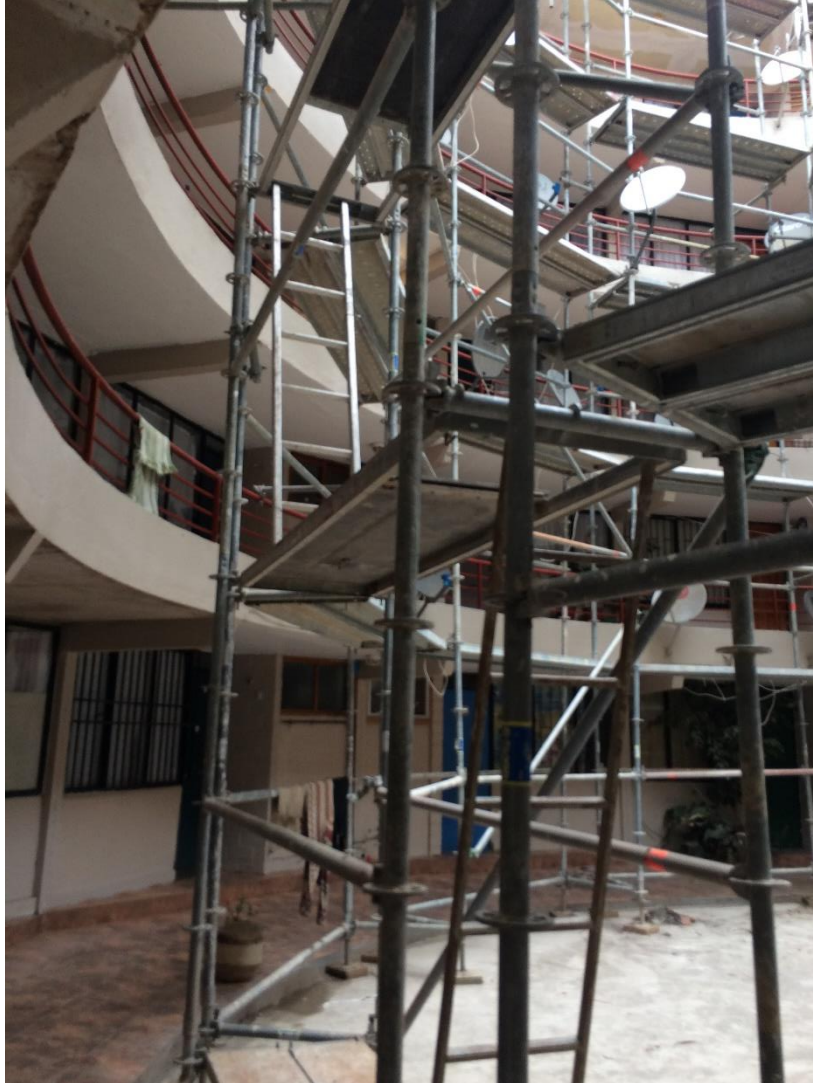
Figura 7 Conjunto comuna de la Ligua beneficiario de un subsidio de mejora.

En los conjuntos en que las obras ya han sido entregadas el criterio de evaluación se acota a los resultados obtenidos y no al deterioro que existía antes; ya que en las entrevistas con residentes son comunes los comentarios respecto al deterioro previo a las mejoras. En los conjuntos en donde las obras están en proceso, el criterio es evaluar los bloques de forma equitativa, en razón de que la mitad de los bloques de cada conjunto estuviese en óptimas condiciones y la otra mitad en el escenario sin mejoramientos. Para los conjuntos que han sido beneficiados con subsidio de mejoramiento, que las obras aún no inician se levanta el estado actual, indicando en las observaciones que eran beneficiarios de un subsidio que aún no se ejecuta.
