INFORME N°3:

“LEVANTAMIENTO LINEA BASE SOBRE EL ESTADO DE CONSERVACION
DE LOS BIENES COMUNES EN CONDOMINIOS DE VIVIENDAS SOCIALES
DE LAS REGIONES METROPOLITANA, DE VALPARAÍSO Y DEL BIO BÍO”

Pontificia Universidad Católica de Chile
Facultad de Arquitectura, Diseño y Estudios Urbanos
Febrero 2018

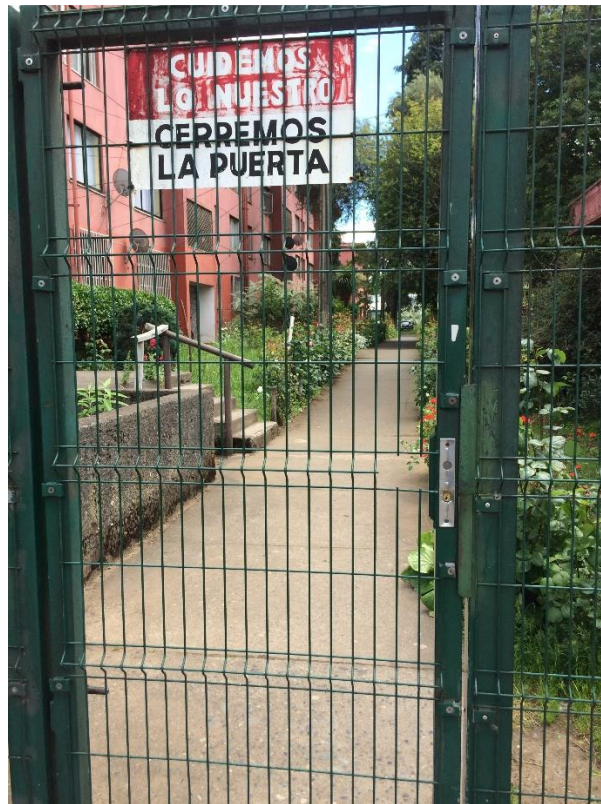
Figura 8 Conjunto Villa Balmaceda, Los Ángeles.

La experiencia del catastro deja en evidencia el temor o rechazo de los residentes a personas externas al conjunto, ya sea por motivos de seguridad o por una posible fiscalización en aquellos casos en donde se observan ampliaciones irregulares o apropiaciones.
